灵川县潮田乡灵川益拓建材有限公司“8·19” 一般高处坠落事故调查报告

2023年8月19日13时30分左右，位于灵川县潮田乡富足村委的灵川县益拓建材有限公司成品料库内发生一起一般高处坠落事故，造成一人经抢救无效死亡。

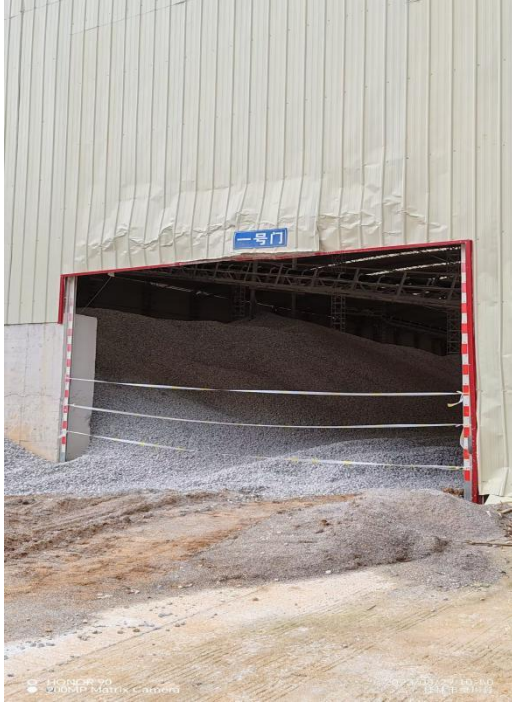
a 进入事故现场一号门

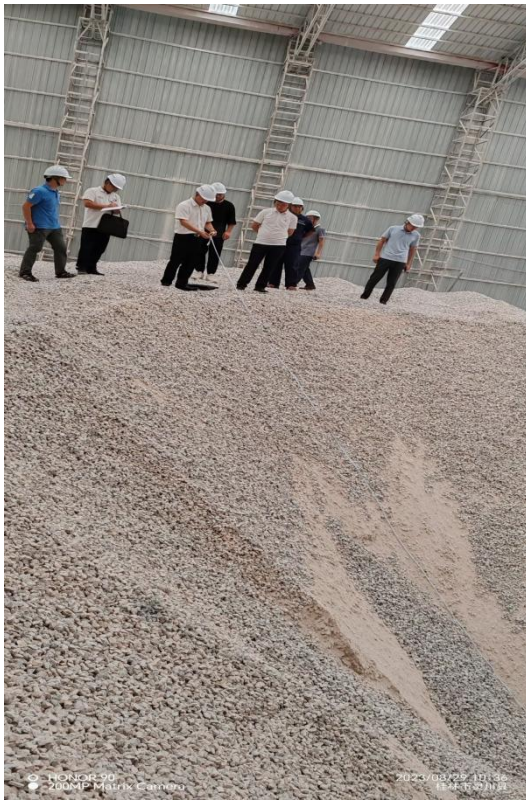
b 调查组人员站在漏斗顶部

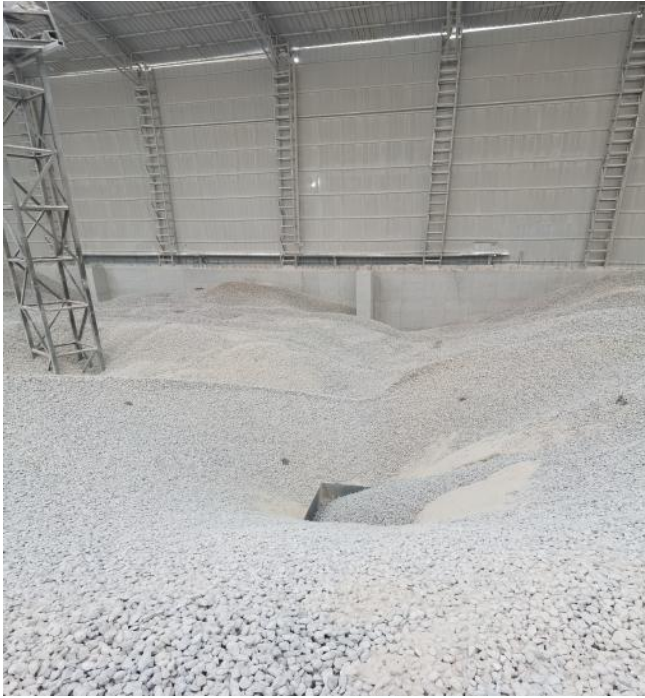
事故发生在破碎系统成品料库第二列第四个下料口漏斗口处，该漏斗上部碎石堆边缘直径约11米，漏斗下部石渣出料口为正方形，规格约1.5米*1.5米。漏斗的斜坡长度约为5-6米，局部长度约2.8米。漏斗斜坡坡度角约50度，见事故现场示意图。

c 事故现场

1.人的因素：丁某峰安全意识淡薄，在无人监护的情况下独自冒险进入成品料库，不慎从形成深坑状的石渣下料口边缘滑入下料口，下料口上部碎石随着丁某峰踩踏滑落，并堆埋至丁某峰胸部处，经医院抢救无效，最终因机械性窒息死亡。

2.物的因素：成品料库碎石堆积过高，无安全防护设施。

安全设施要严格按照安全设施“三同时”的要求进行设计、施工、投入生产和使用，要对设计漏项、短板进行补充设计，确保破碎系统、成品料库安全设施有设计、有施工、有验收，切实起到安全防护作用。

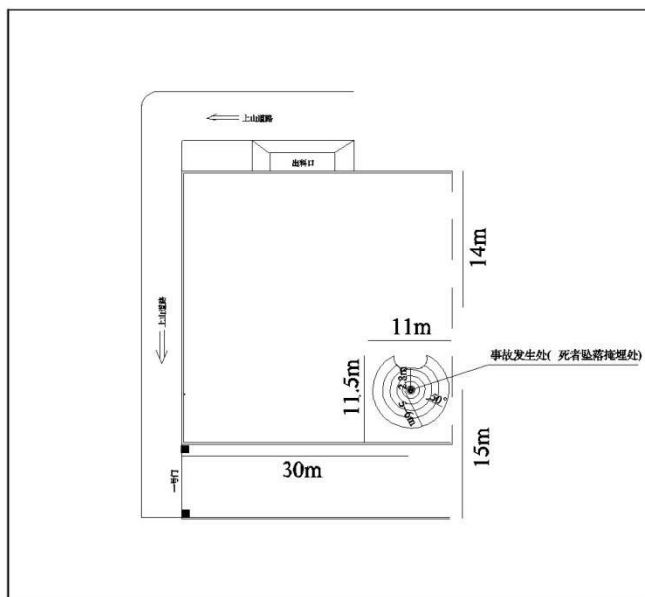
d 事故现场示意图

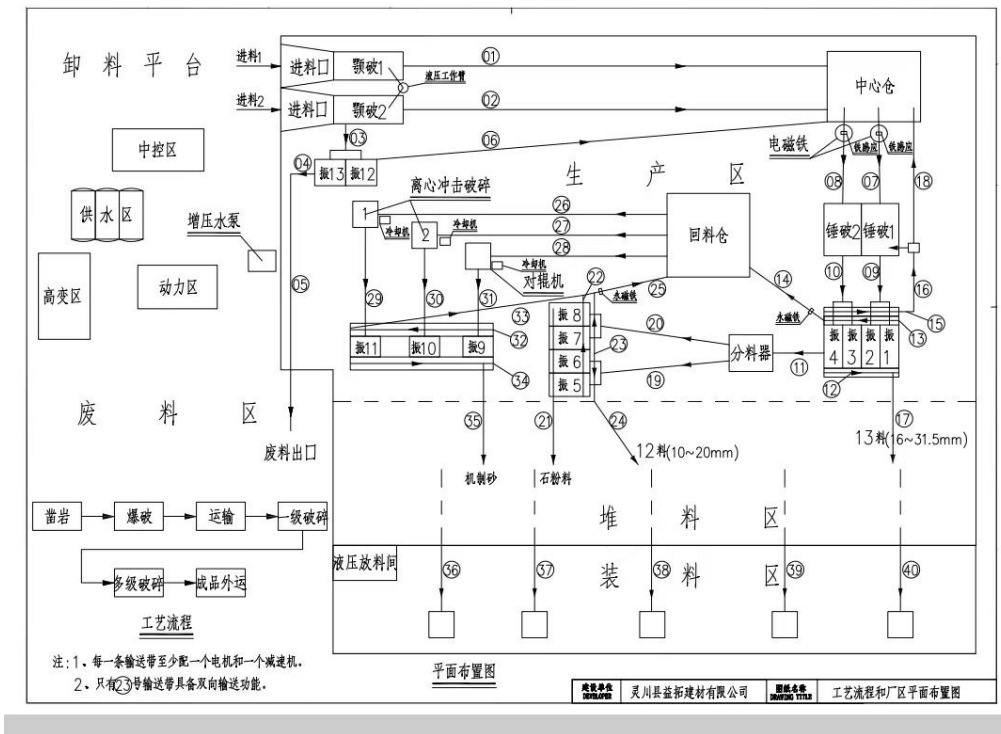
破碎车间工艺流程：该矿山采出的石灰岩矿质量稳定，可直接运送至破碎站加工。本矿山的破碎站设置形式为固定破碎站，矿山一破车间设有1台颚式破碎机，平行布置，工业场地内设置二破、三破、四破系统，破碎系统主要包括破碎及皮带运输。矿石经采场道路运输至一破卸料平台，粗碎后通过皮带机输送至二破，在二破中碎后经皮带输送机送入筛分，检查筛筛分后， $>35\text{mm}$ 粒级的进入三破，进行细碎， $\leq 35\text{mm}$ 粒级的物料与二破筛分的 $\leq 35\text{mm}$ 粒级的物料一起经长胶带运输至四破喂料库，在四破中进行立轴破碎后再经过皮带机输送到筛分机，分级筛分后即产生骨料产品（机制砂、石粉、 $10\text{-}20\text{mm}$ 和 $16\text{-}31.5\text{mm}$ ），产品由皮带机输送至成品库分别堆存。

e 益拓建材有限公司破碎车间作业流程图
